新建南洋镇消防站（南洋镇振兴路北、  
九华山路东侧）地块  
土壤污染状况调查报告

委托单位：盐城市亭湖城市资产投资实业有限公司

调查单位：江苏科易达环保科技有限公司

二〇二一年七月

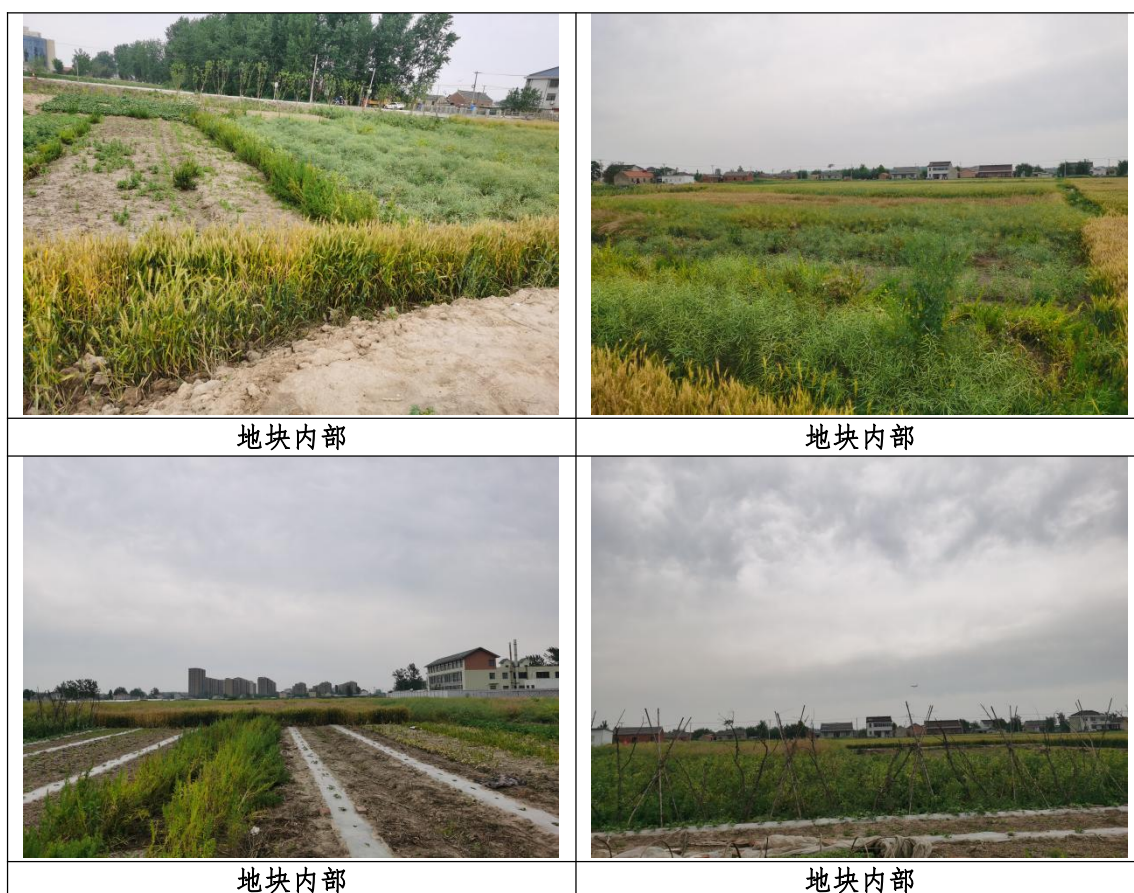
图 3.4-1 现场踏勘照片

项目组成员于 2021 年 5 月份对该地块现场进行踏勘，地块内种植水稻、油菜等农作物。现状见图 3.4-1。

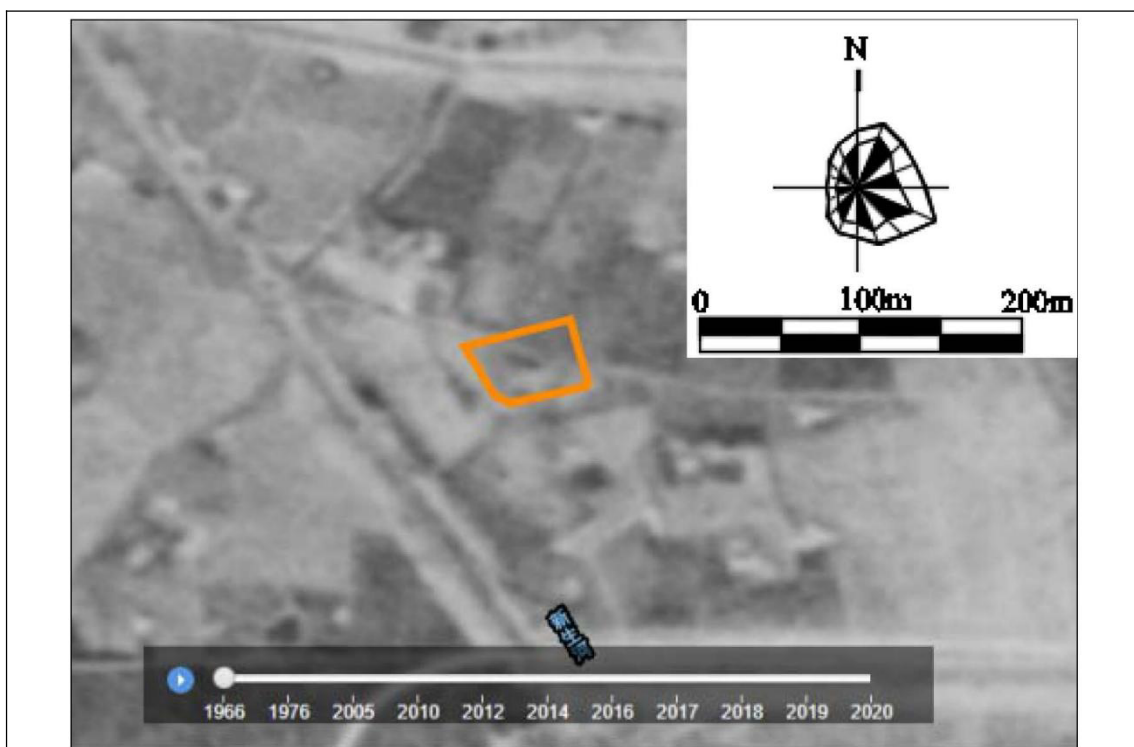
根据 1966 年卫星图：地块内主要是农田

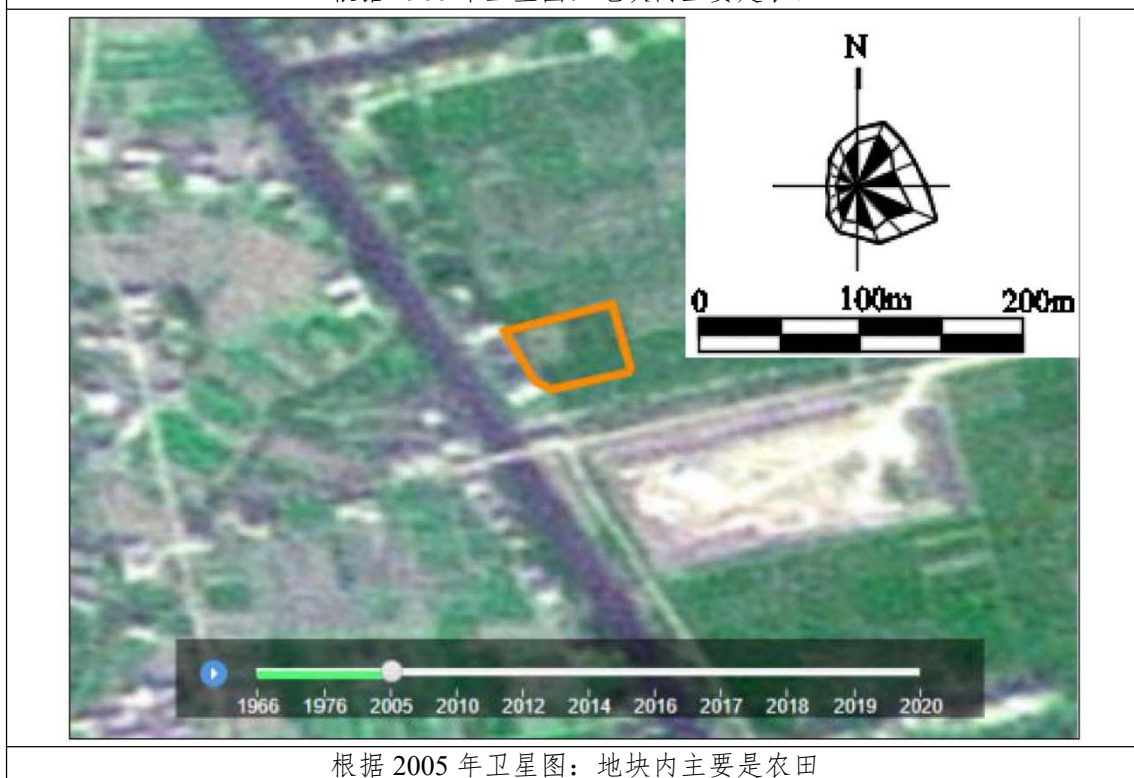
根据 2005 年卫星图：地块内主要是农田

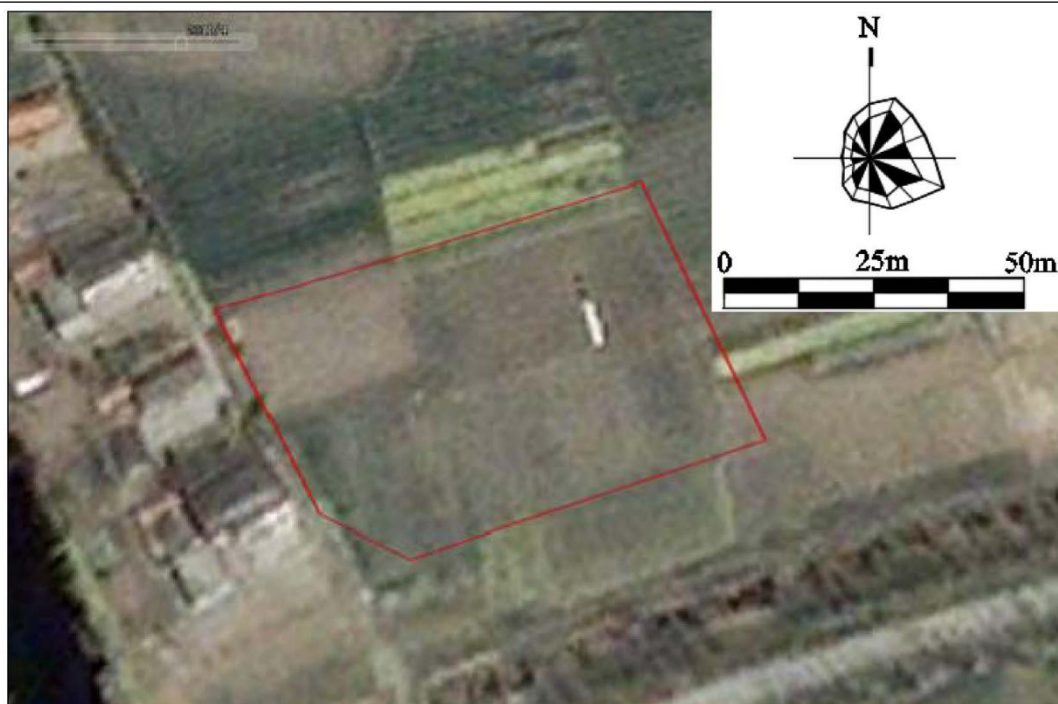
根据 2011 年卫星图：地块内主要是农田

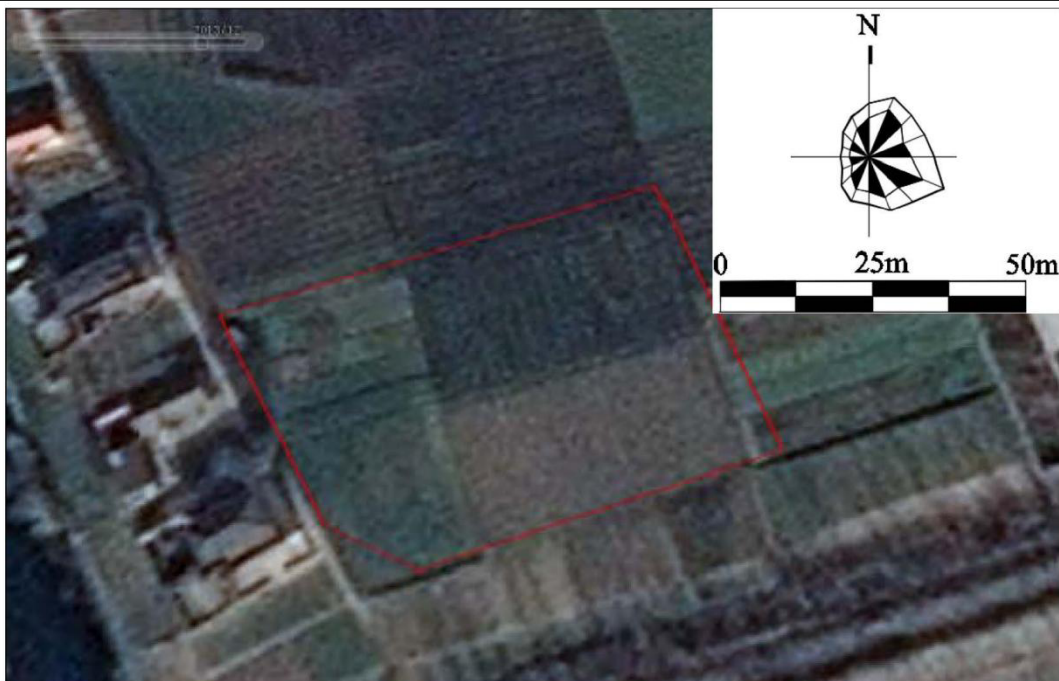
根据 2013 年卫星图：地块内主要是农田

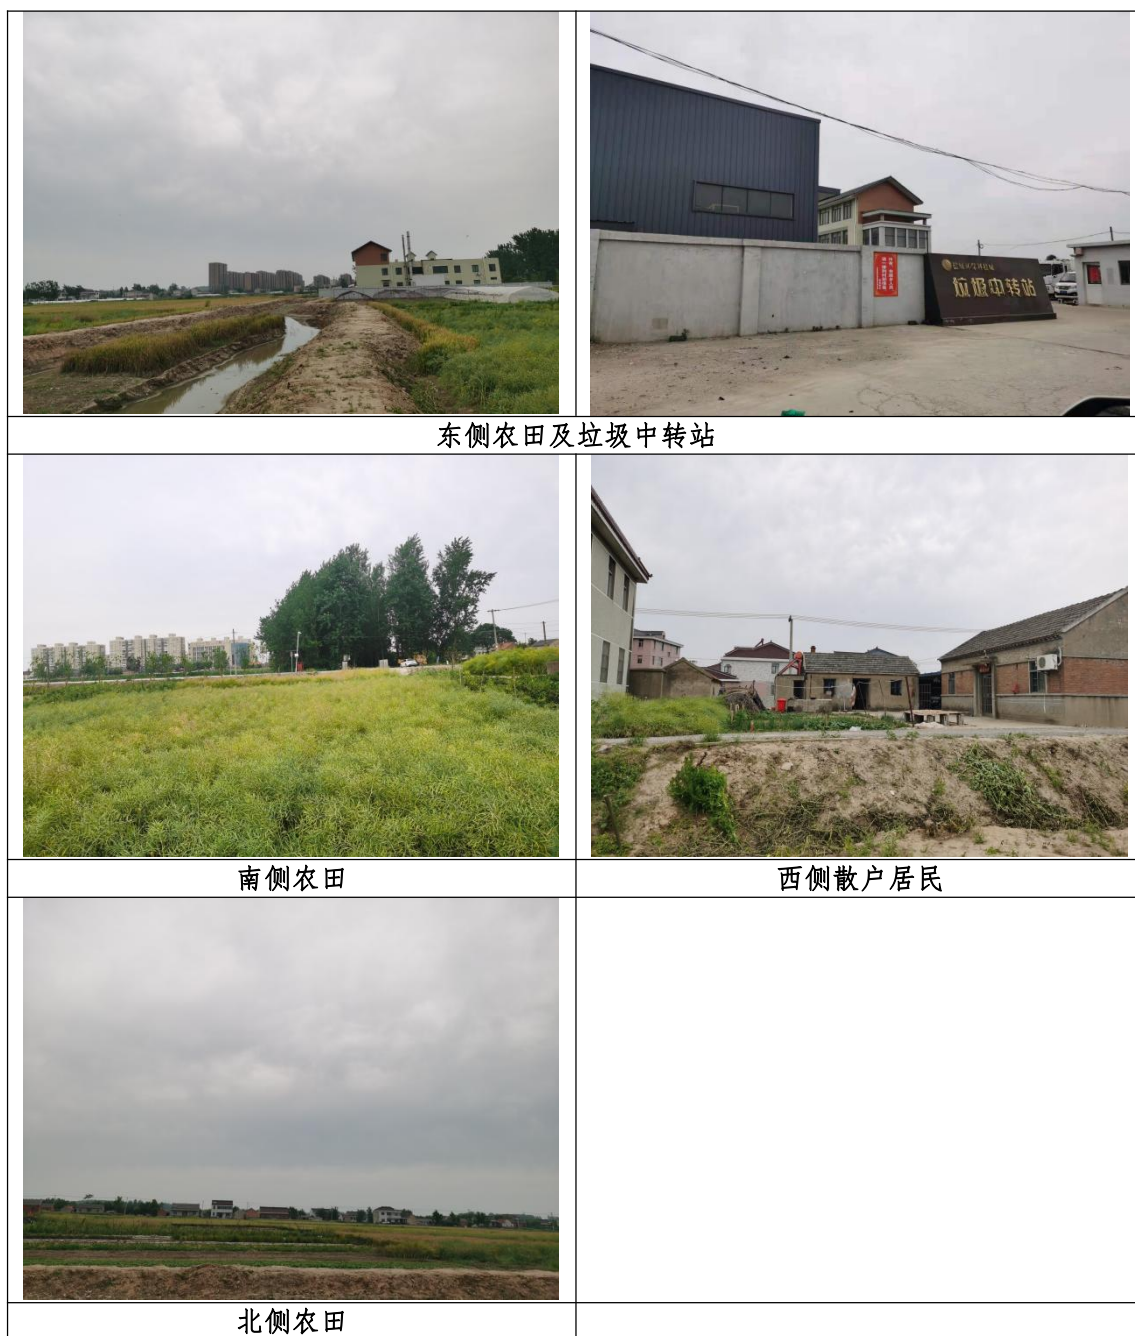
图 3.5-1 地块周边现状图

本次调查地块位于亭湖区南洋镇振兴路北、九华山路东侧，东、南、北侧与农田相连，西侧为散户居民。相邻地块现状见下图。

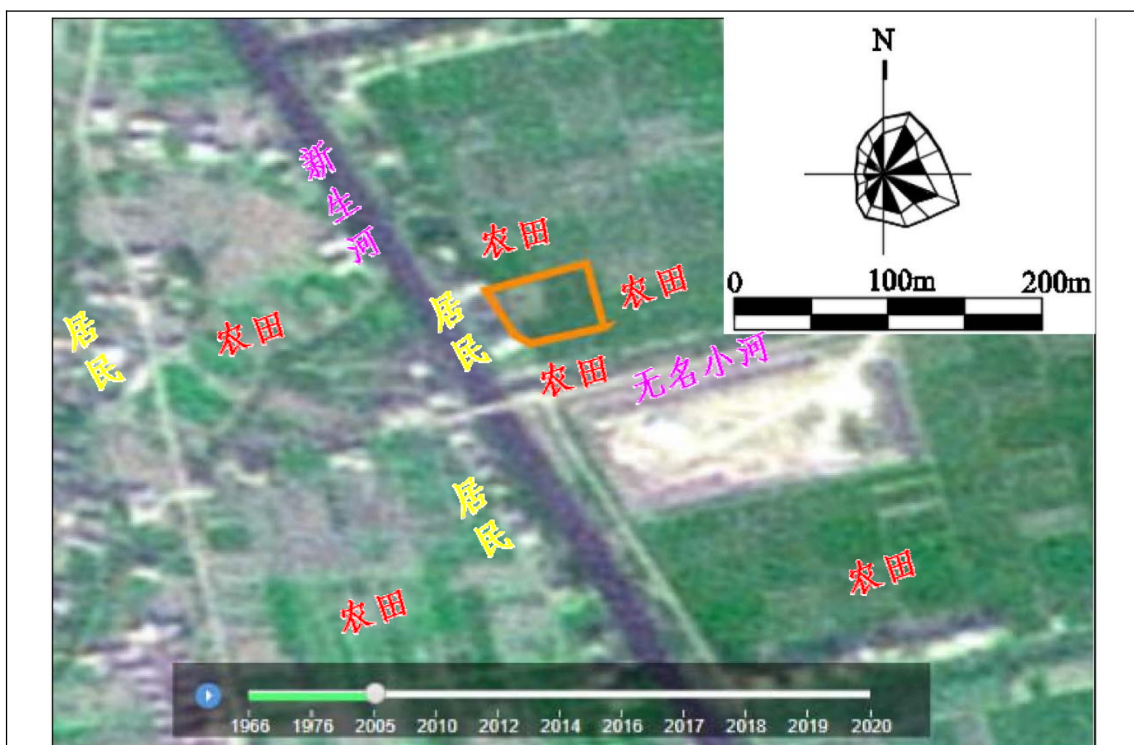
2005 年，地块东、南、北侧均为农田，西侧为居民住宅；地块周边基本为农田、居民住宅及地表水体，未有污染风险较高的工业企业生产活动

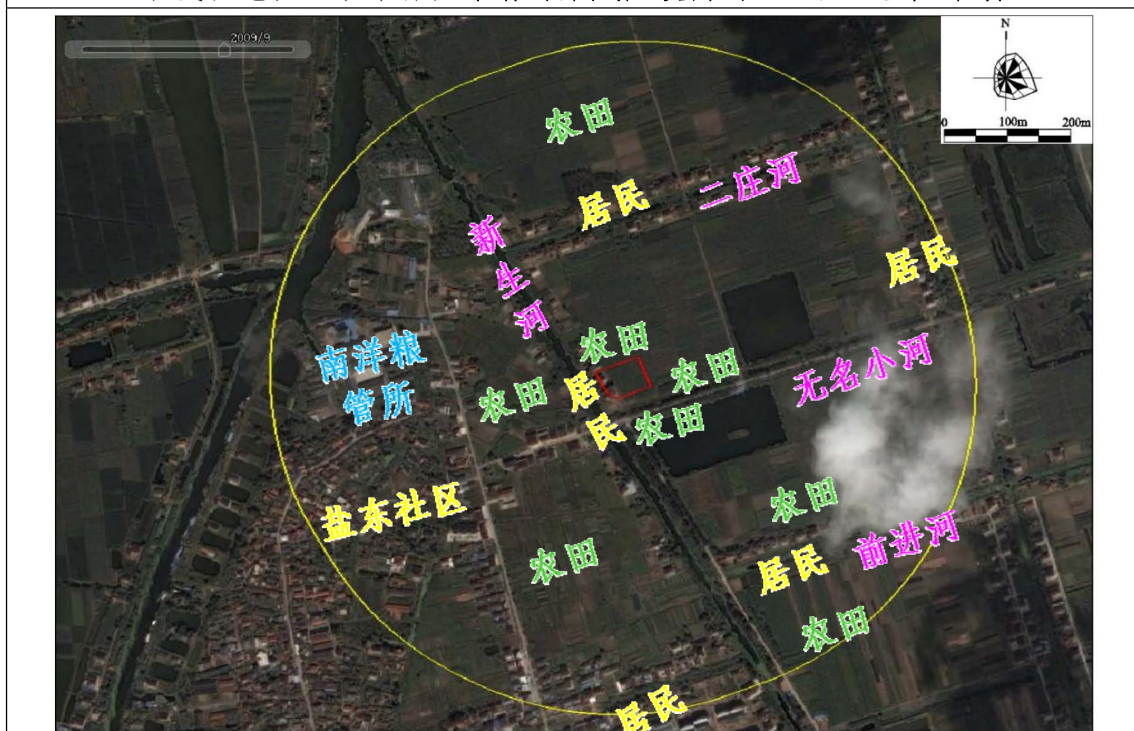
2009 年，地块东、南、北侧均为农田，西侧为居民住宅；地块周边 500m 范围内基本为农田、居民住宅及地表水体等，未有污染风险较高的工业企业生产活动

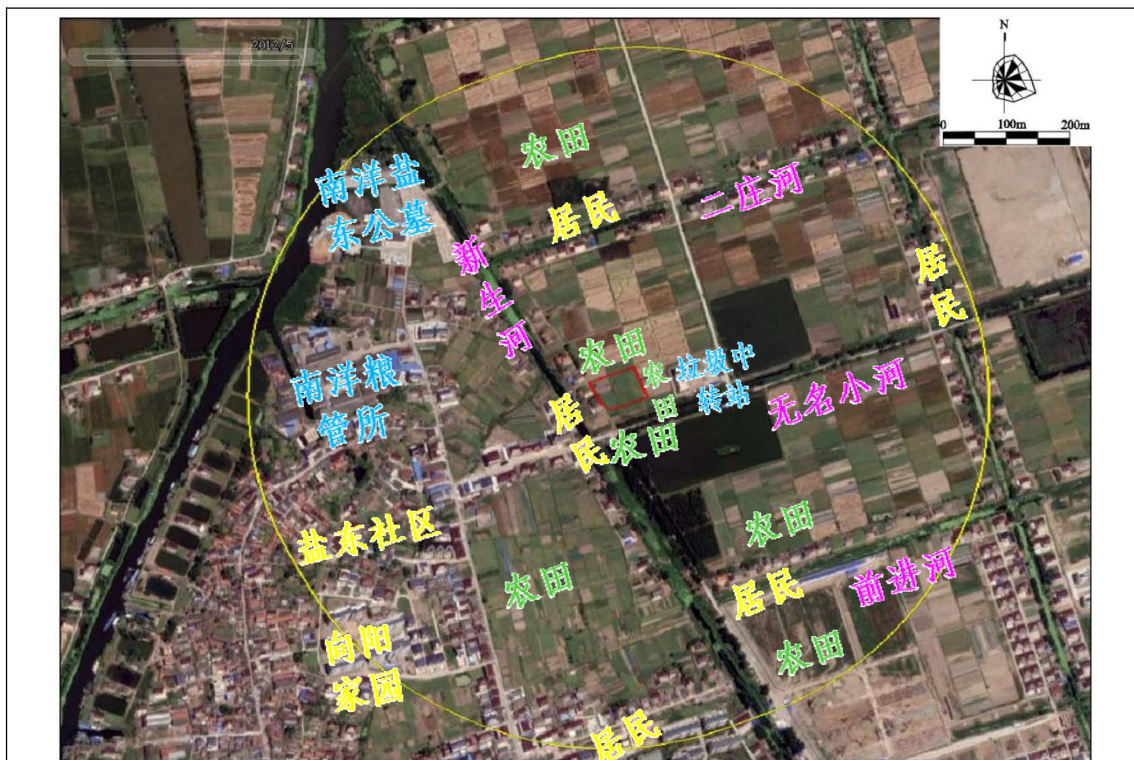
2012 年，地块东、南、北侧均为农田，西侧为居民住宅；地块周边 500m 范围内基本为农田、居民住宅及地表水体等，未有污染风险较高的工业企业生产活动

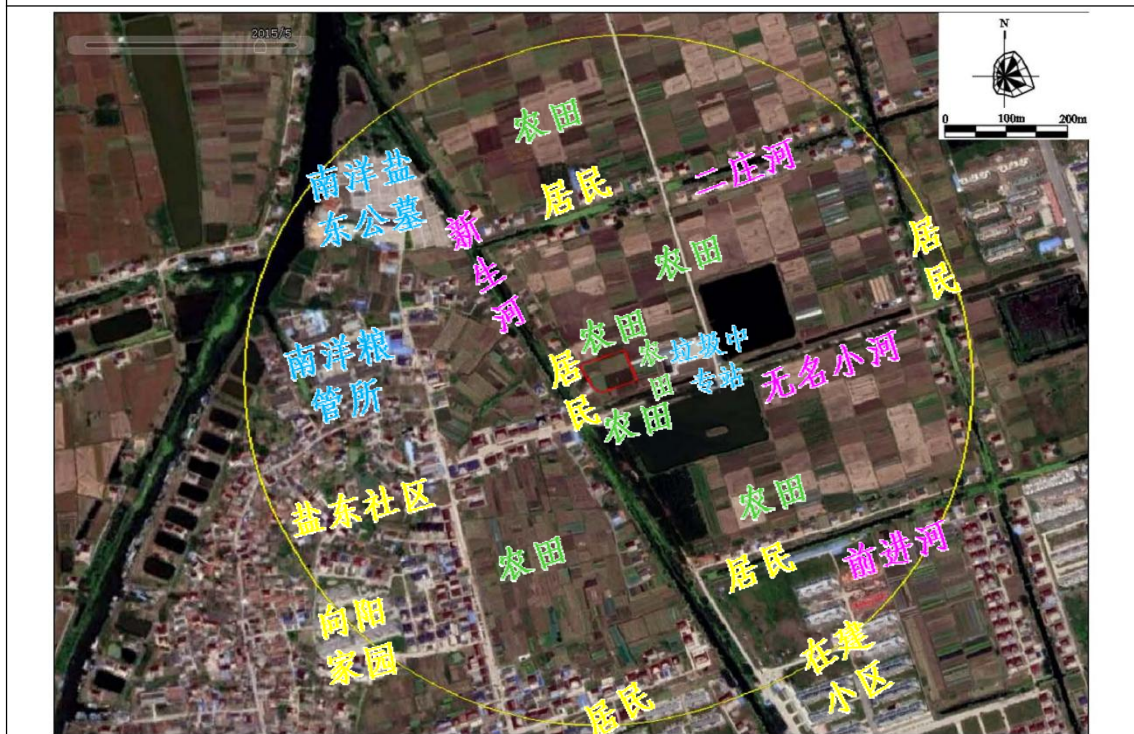
2015 年，地块东、南、北侧均为农田，西侧为居民住宅；地块周边 500m 范围内基本为农田、居民住宅及地表水体等，未有污染风险较高的工业企业生产活动

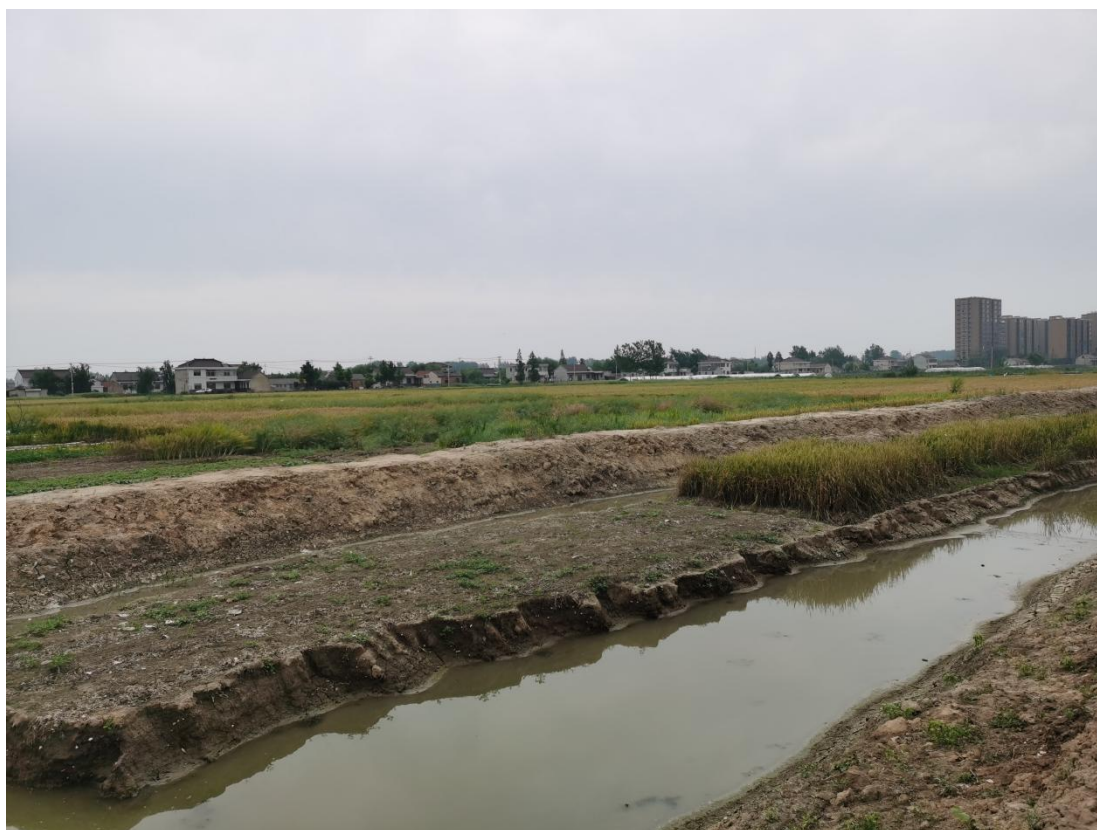
图 5.4-1 地块周边地表水现场照片

根据现场踏勘和人员访谈得知，地块内历史上无管线，地块周边地表水体均作为农业灌溉使用，周围无排污口，现场照片见图 5.4-1。

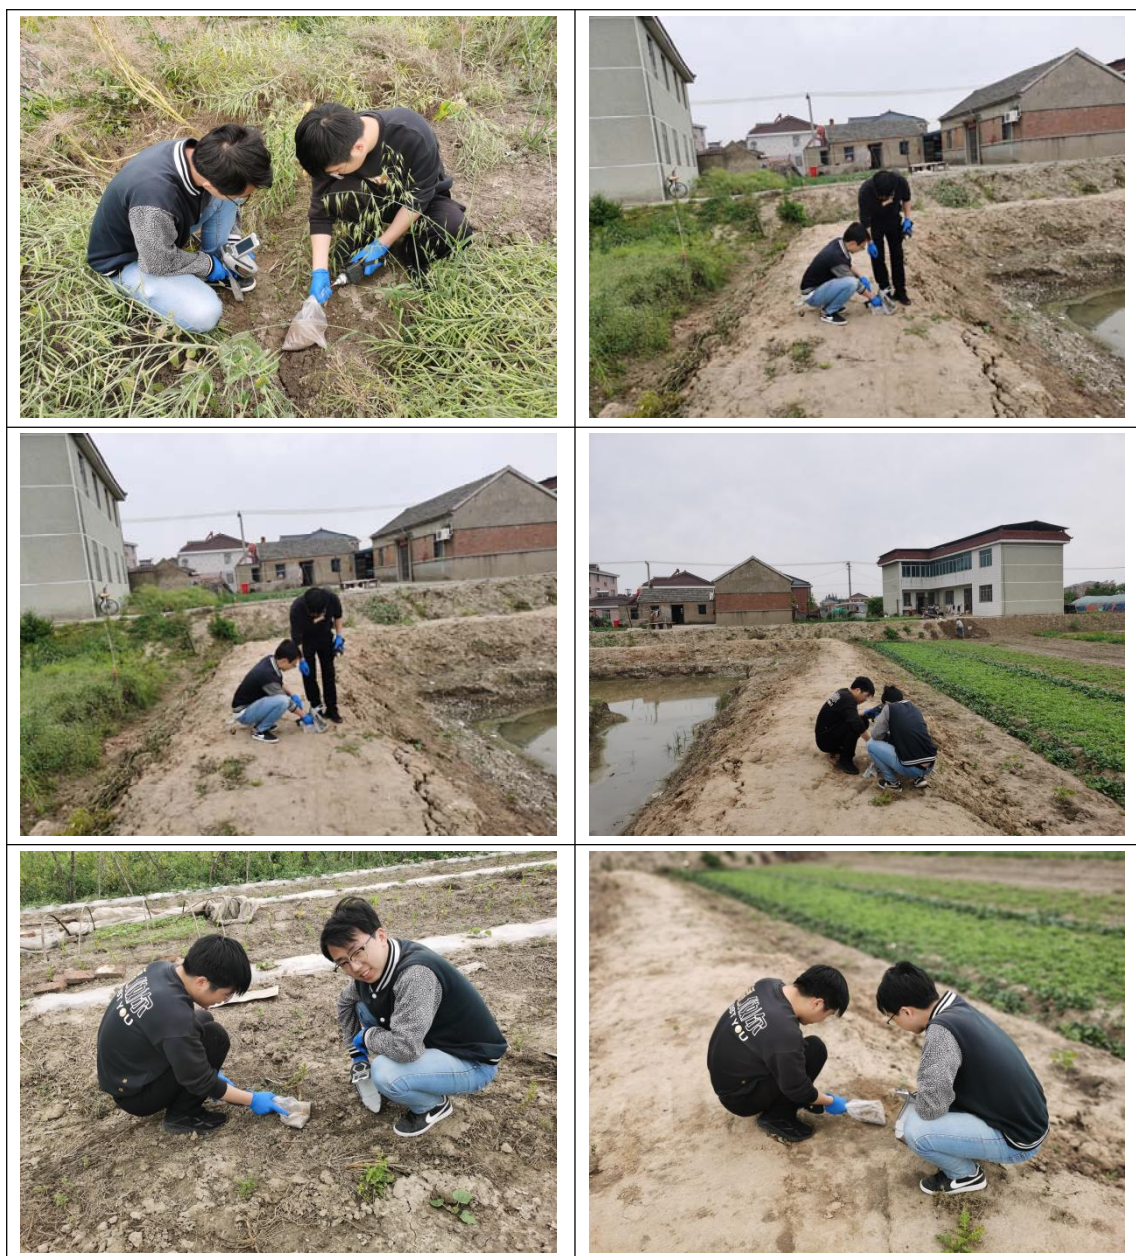
图 5.6-2 快速检测现场照片

为更好的了解地块内有机物和重金属含量，项目组采用随机布点法对地块内土壤表层样品进行了快速检测，检测因子包括重金属（砷、镉、总铬、铜、铅、汞、镍）和有机物，样品采样深度约 0~0.5m。结果表明，调查地块内重金属含量均未超出《土壤环境质量建设用

土壤污染风险管控标准（试行）》（GB36600-2018）中第二类用地筛选值及《建设用地土壤污染风险筛选值和管制值》（DB4403/T67-2020）中第二类用地筛选值，PID 检测结果最高点位为 0.629ppm，且与对照点位 PID 结果 0.532ppm 相差较小，判断该地块受到挥发性有机物污染的可能性较小。
