# 滨海县城东 D-3#地块 土壤污染状况初步调查报告

委托单位：滨海县城市更新建设发展有限公司

调查单位：江苏科易达环保科技有限公司

二〇二二年九月

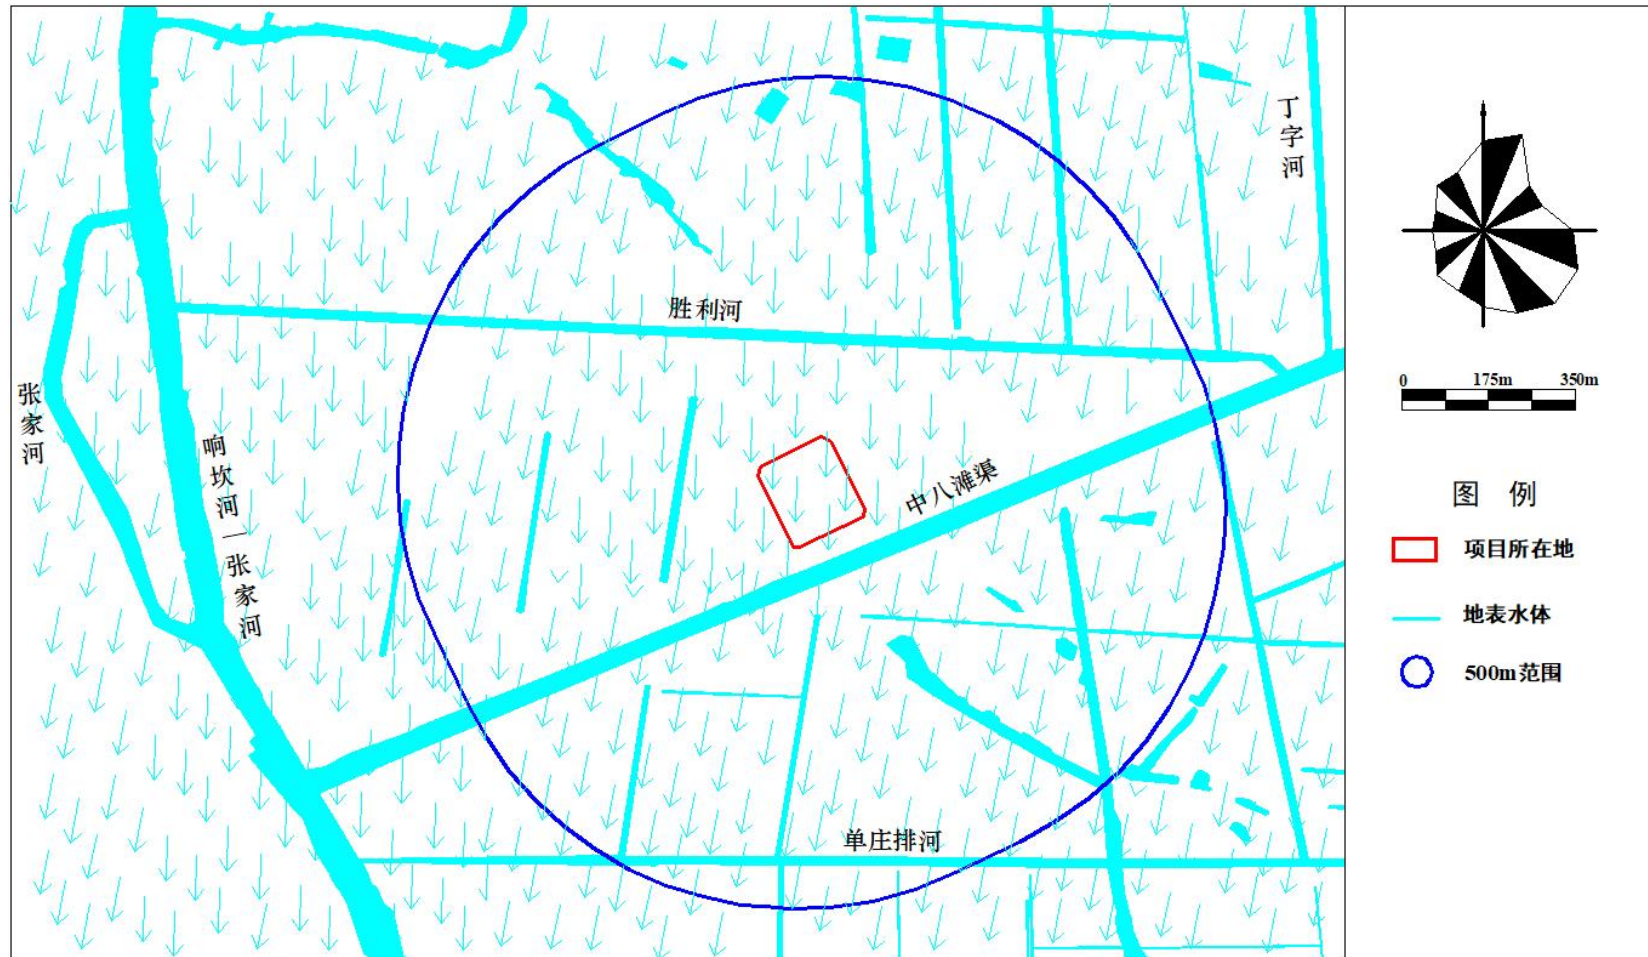
图 3.1.4-1 地块周边水系图

翻身河：翻身河是滨海县废黄河以北排涝入海的主要干河，上起中山河边翻身河套闸，下至翻身河闸，全长  $27.5\text{km}$ ，河底宽  $15\sim54\text{m}$ ，河底高程  $1.5\sim-2.5\text{m}$ ，堤顶标高  $5.0\text{m}$ ，堤顶距  $100\sim170\text{m}$ ，集水面积  $238\text{km}^2$ 。翻身河主要功能为农业用水。

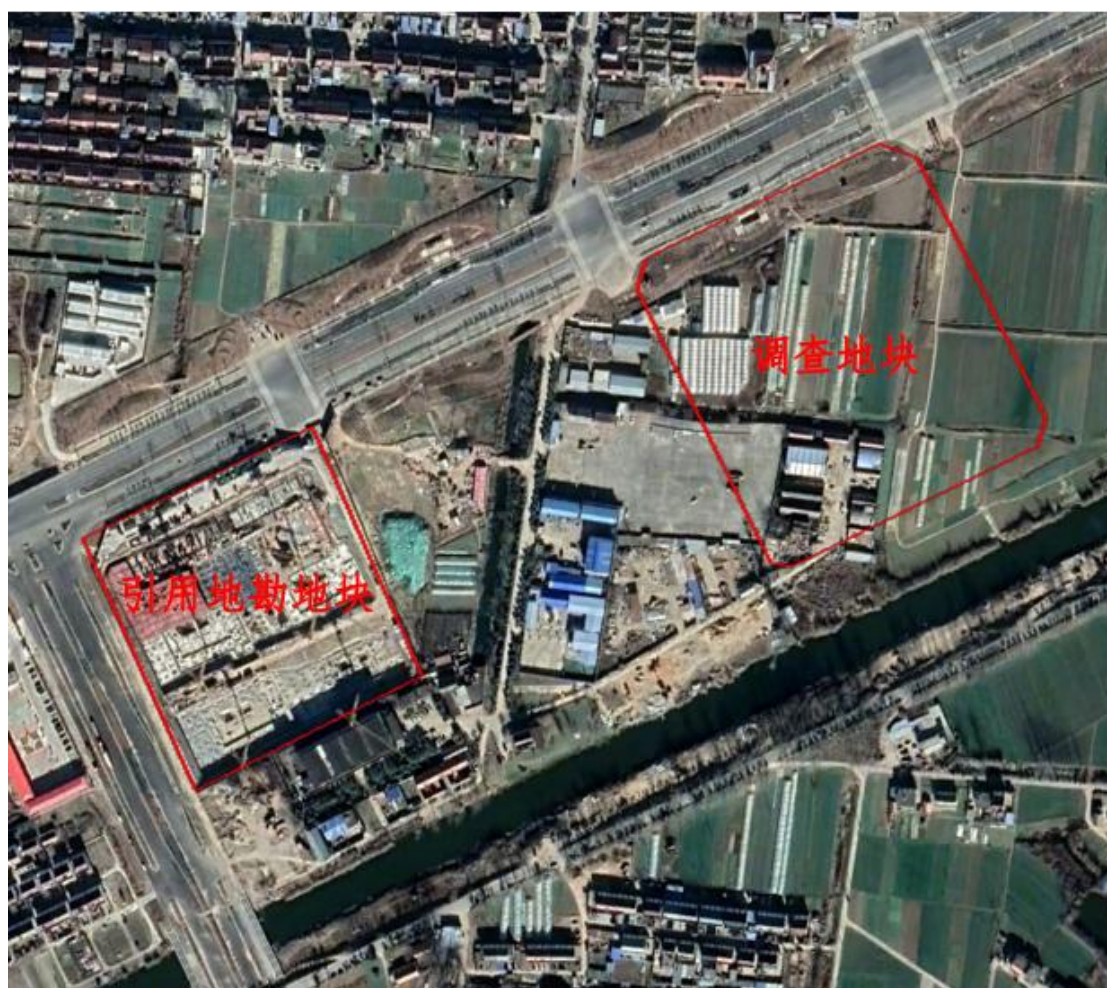
图 3.1.6-1 引用地勘资料与地块的关系

通过前期资料收集，确定该地块内并未开展过地质勘探工作；对于其地质和水文地质条件等情况，主要参考收集到的地块西南侧《海棠院岩土工程勘察报告》（2021 年）（工程编号：2020YC323）（见附件一）。该地块位于滨海县城东 D-3#地块西南侧约 460m（两地块相对位置关系见图 3.1.6-1），此范围内地质变化情况有限，同属同一个水文地质单元，具有一定的参考价值。

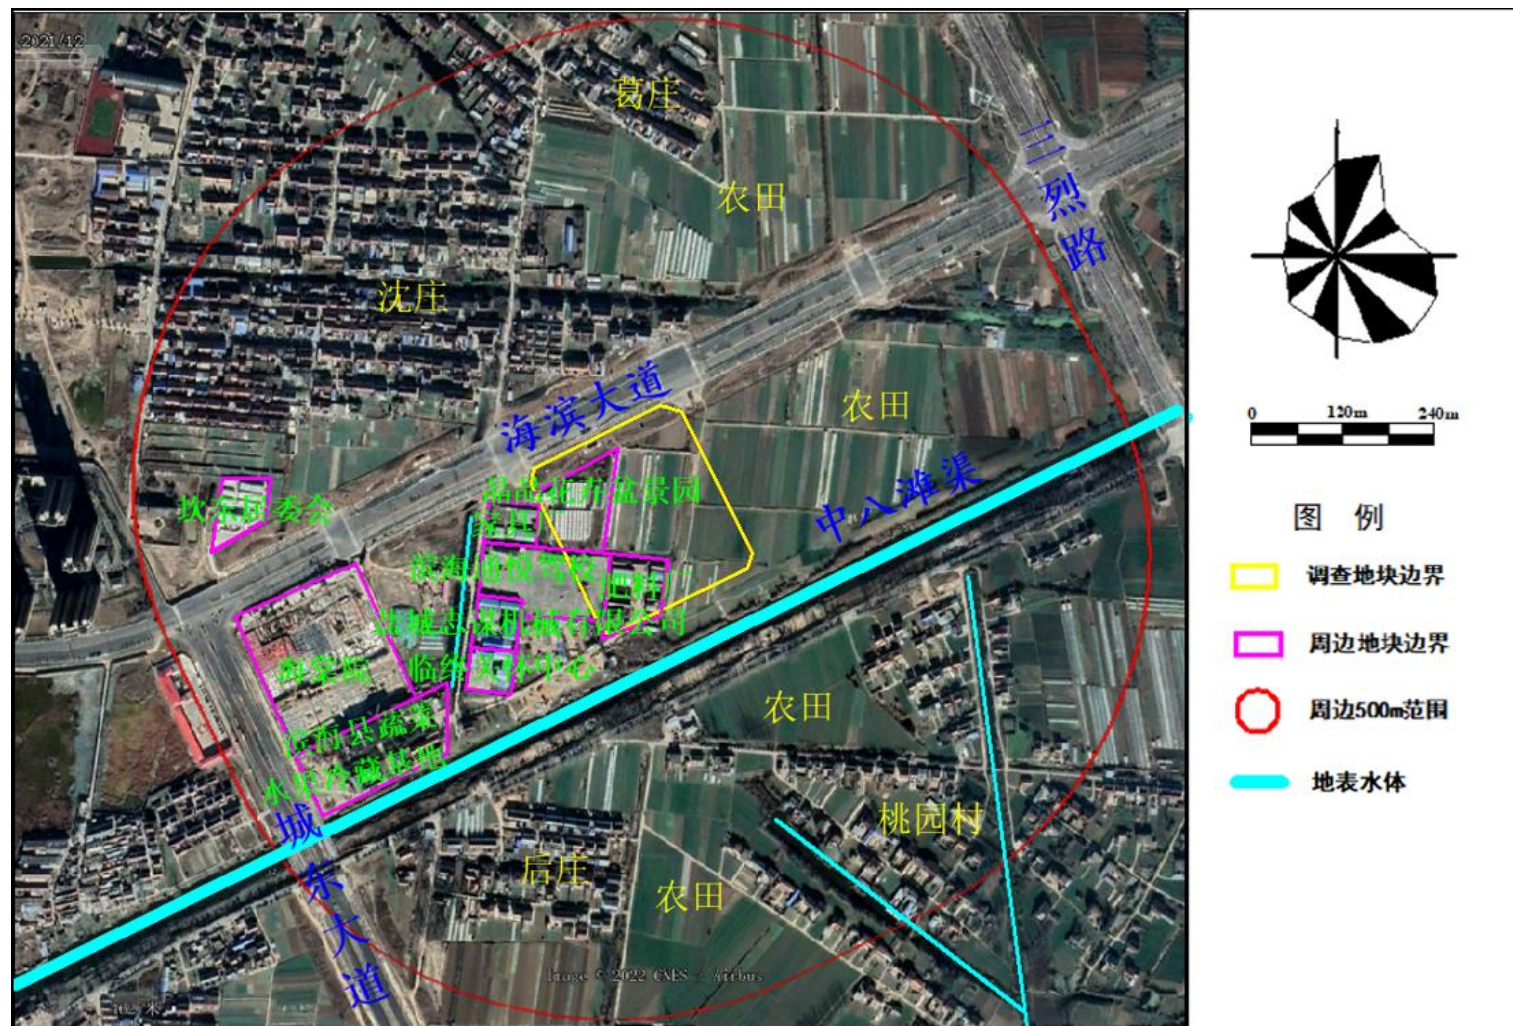
图 3.2-1 地块周边 500m 概况图

地块周边敏感目标主要为居民住宅及河流，见表 3.2-1；周边 500 米概况图见图 3.2-1。

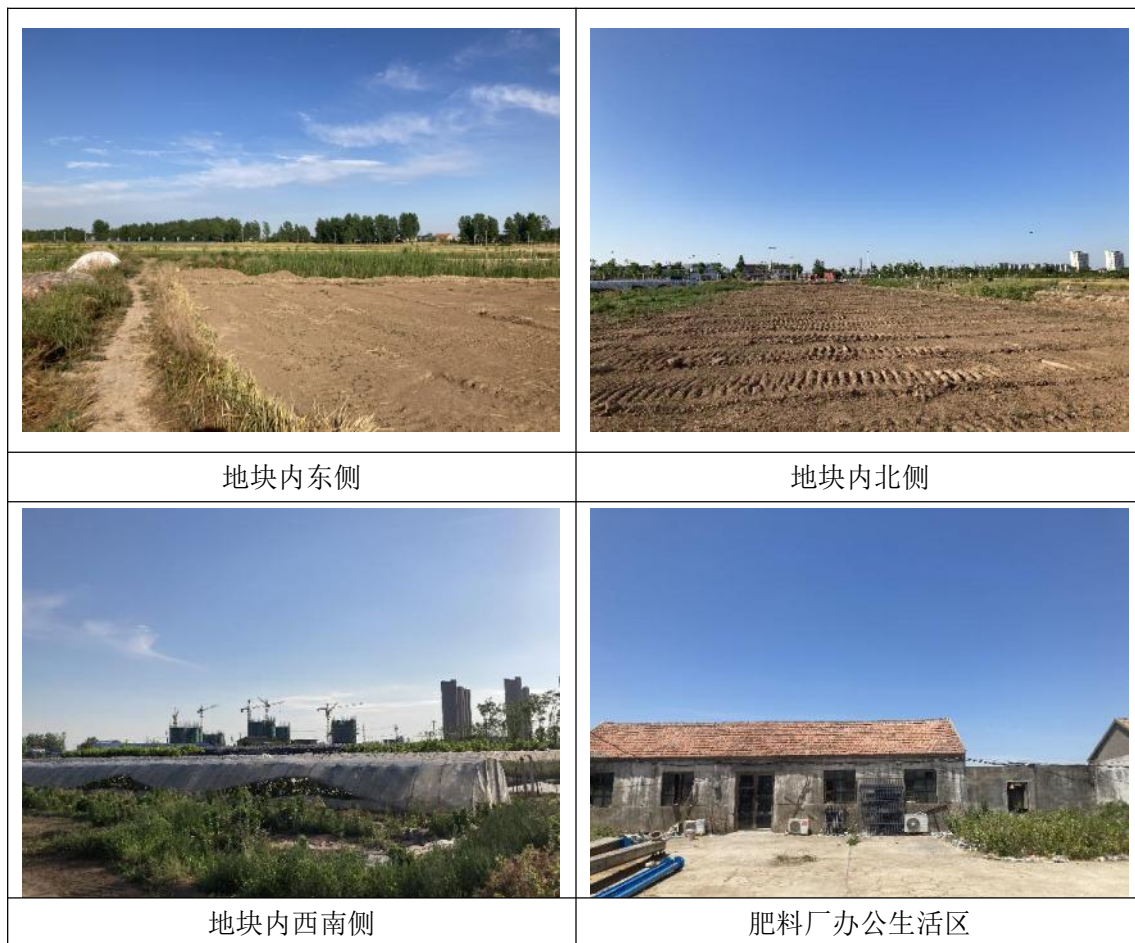
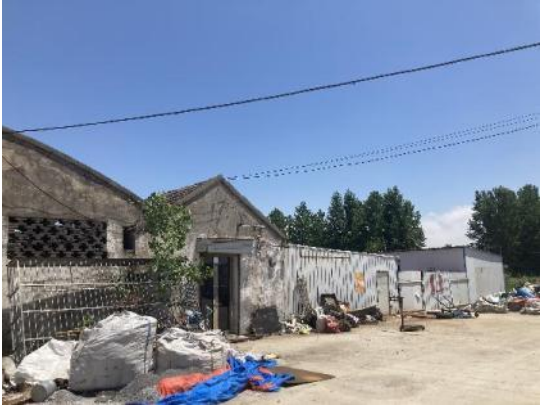
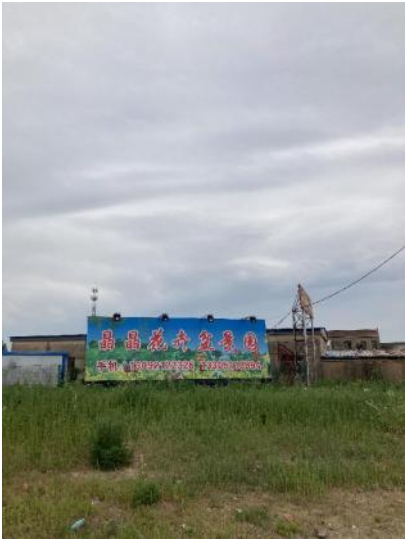
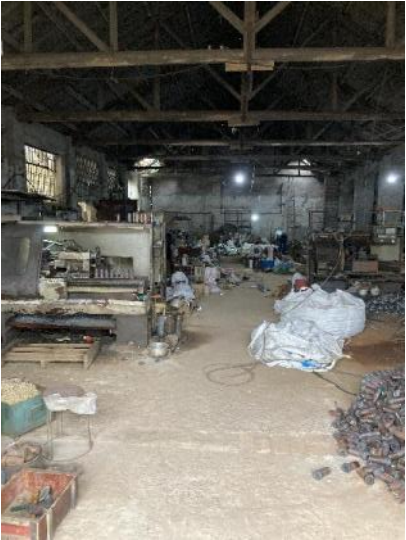
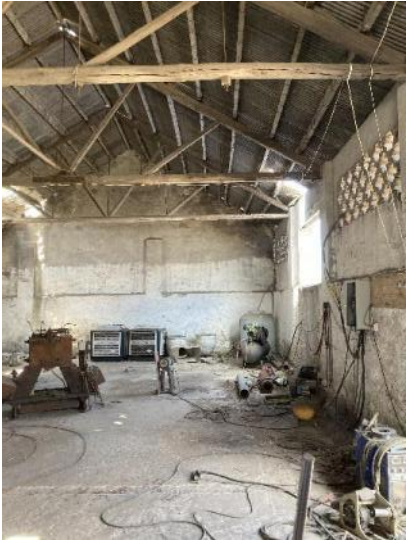
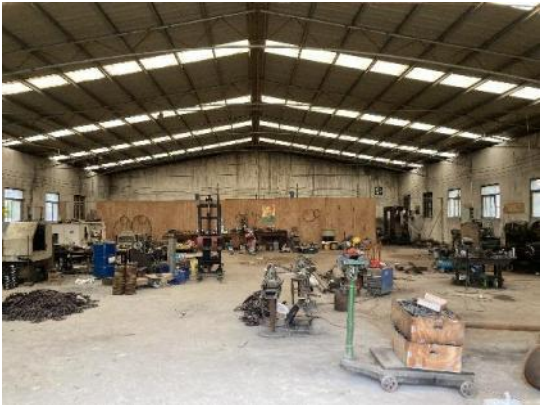
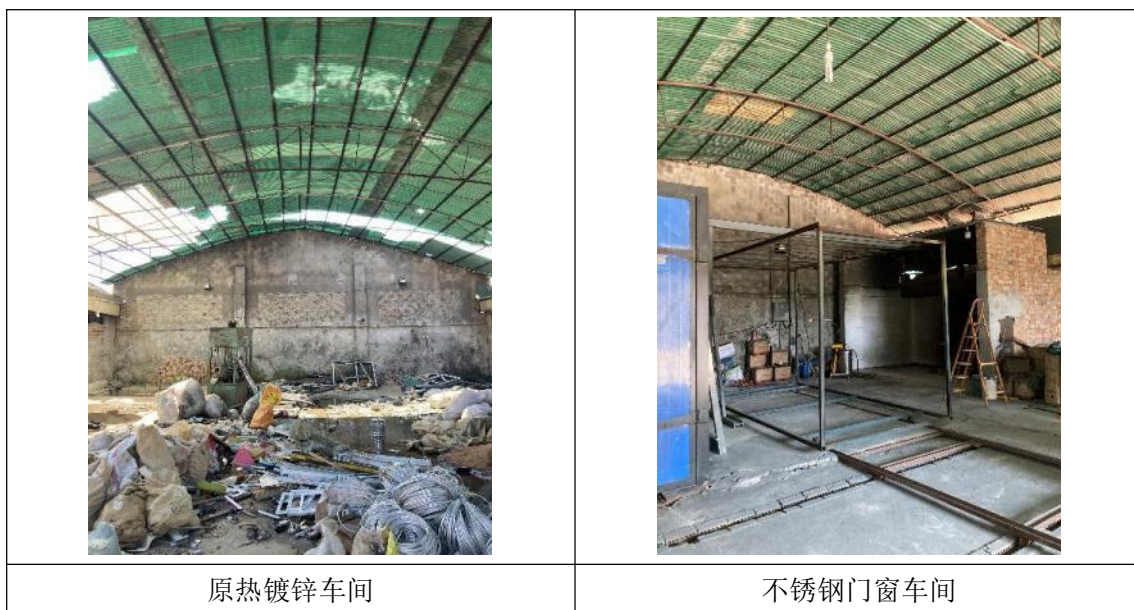
图 3.3.1-1 现场踏勘照片（2022 年 5 月）

项目组成员于 2022 年 5 月进行现场踏勘工作,截止 2022 年 4 月,本次调查地块内企业均已停产,相关设施相继搬出中。2022 年 5 月现场踏勘照片见图 3.3.1-1。

| 肥料厂东南侧 | 地块内西北侧晶晶花卉盆景园 |
| 机械加工车间一 | 机械加工车间二 |
| 机械加工车间二 | 机械加工车间二 |

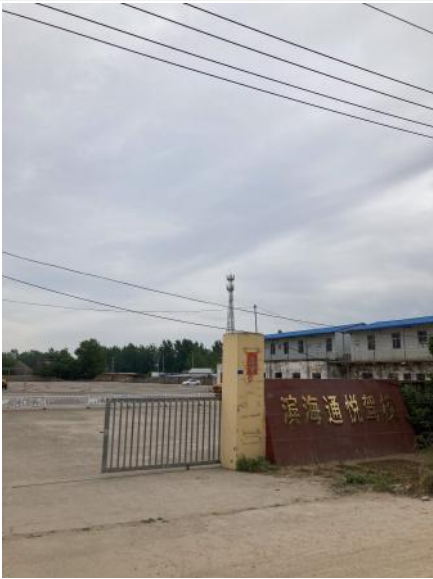
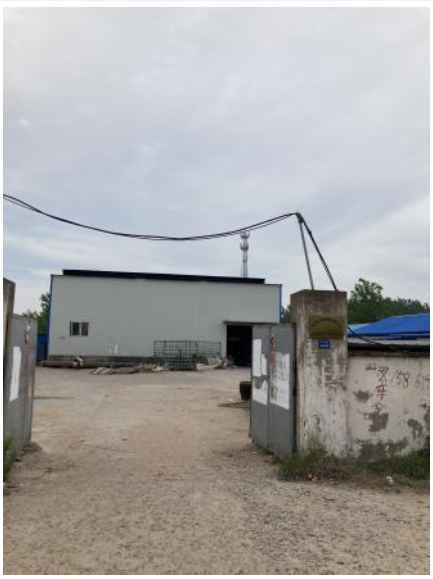
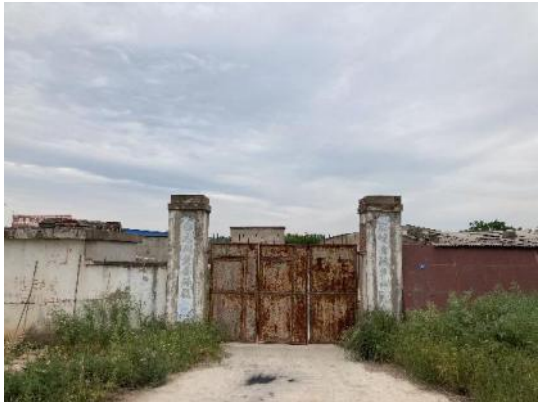
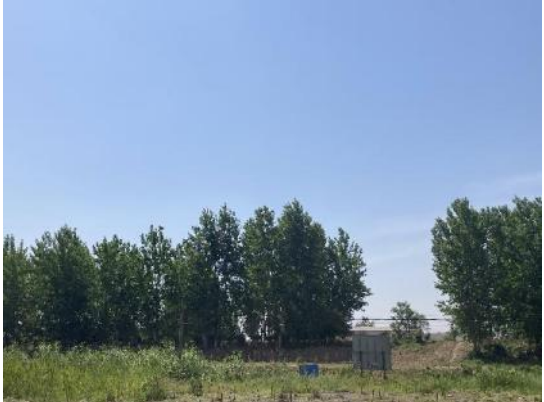
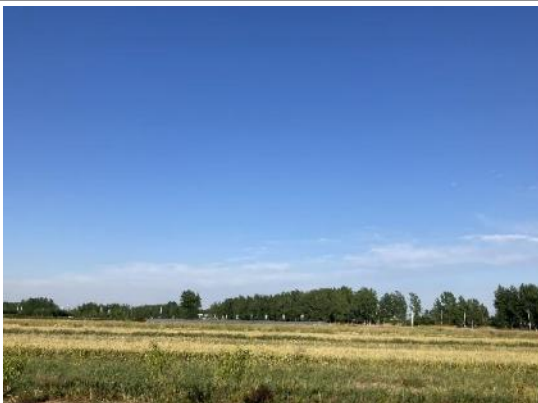
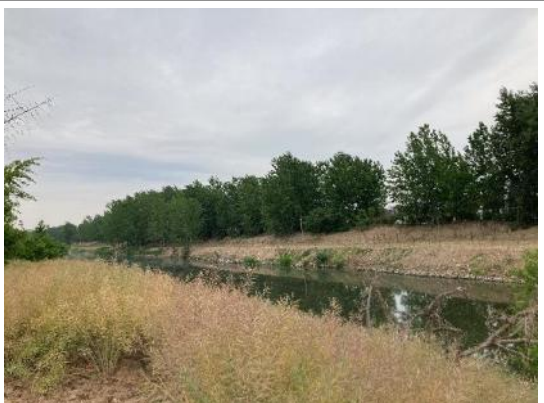
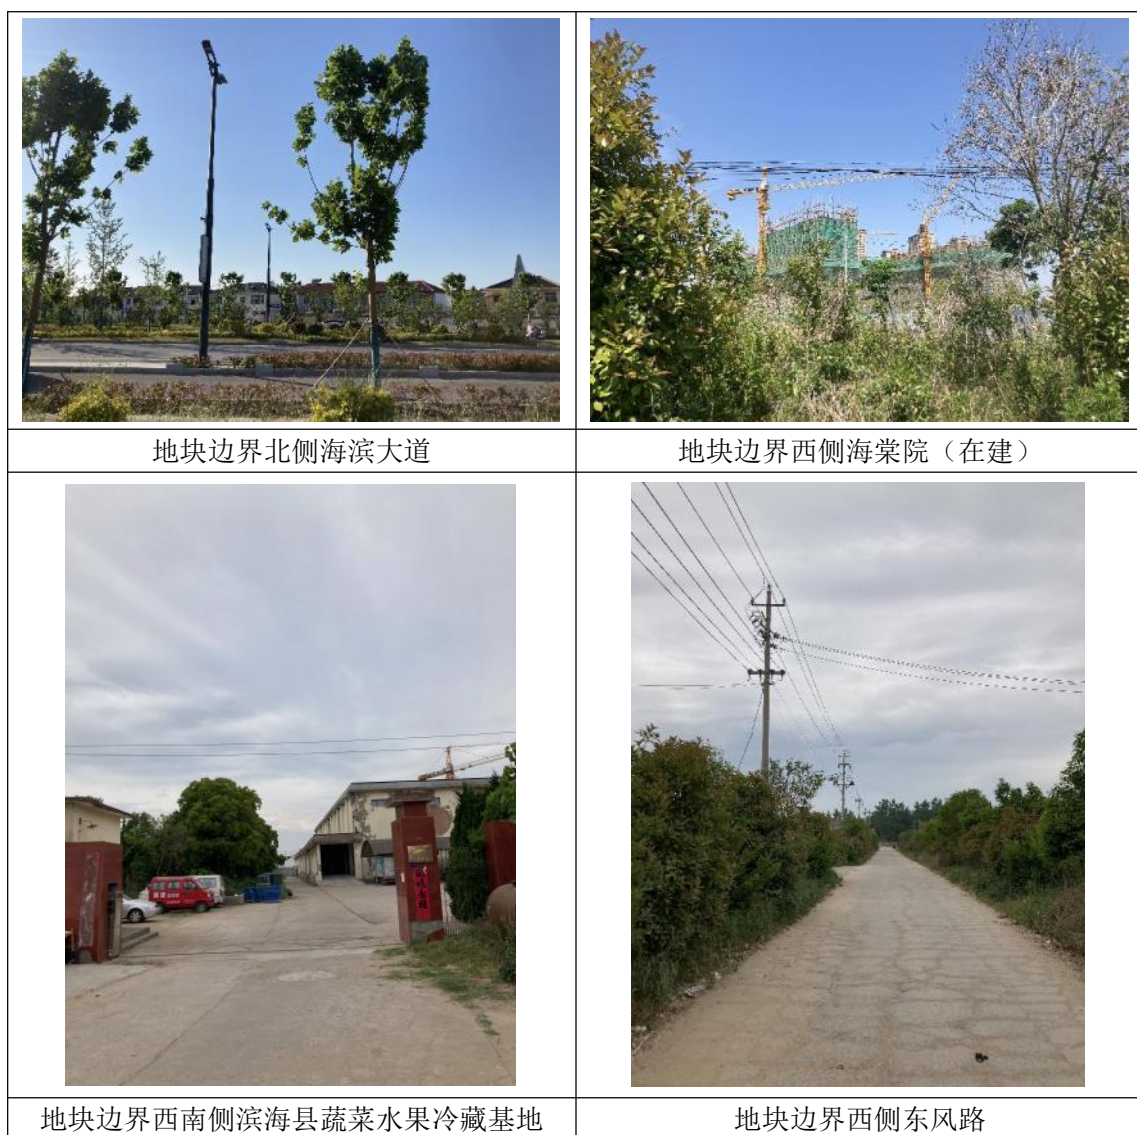
图 3.5.1-2 D-3#地块周边现状（2022 年 5 月现场踏勘期间）

周边地块现状照片（2022 年 5 月现场踏勘期间）见下图。

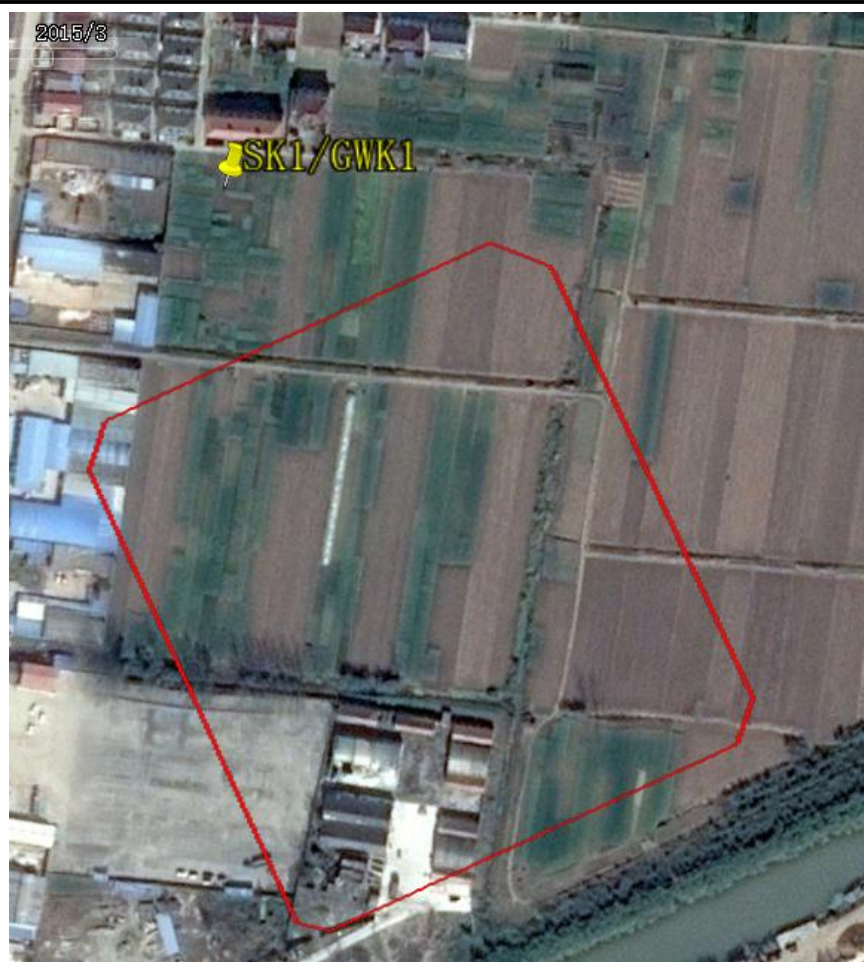
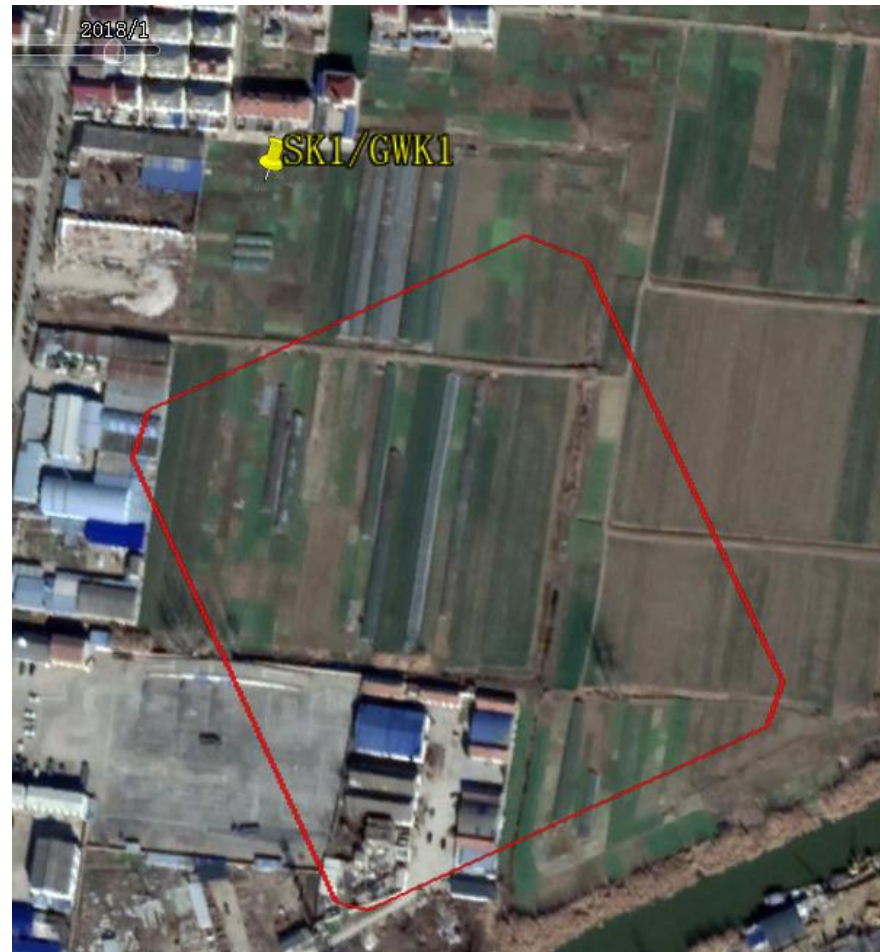
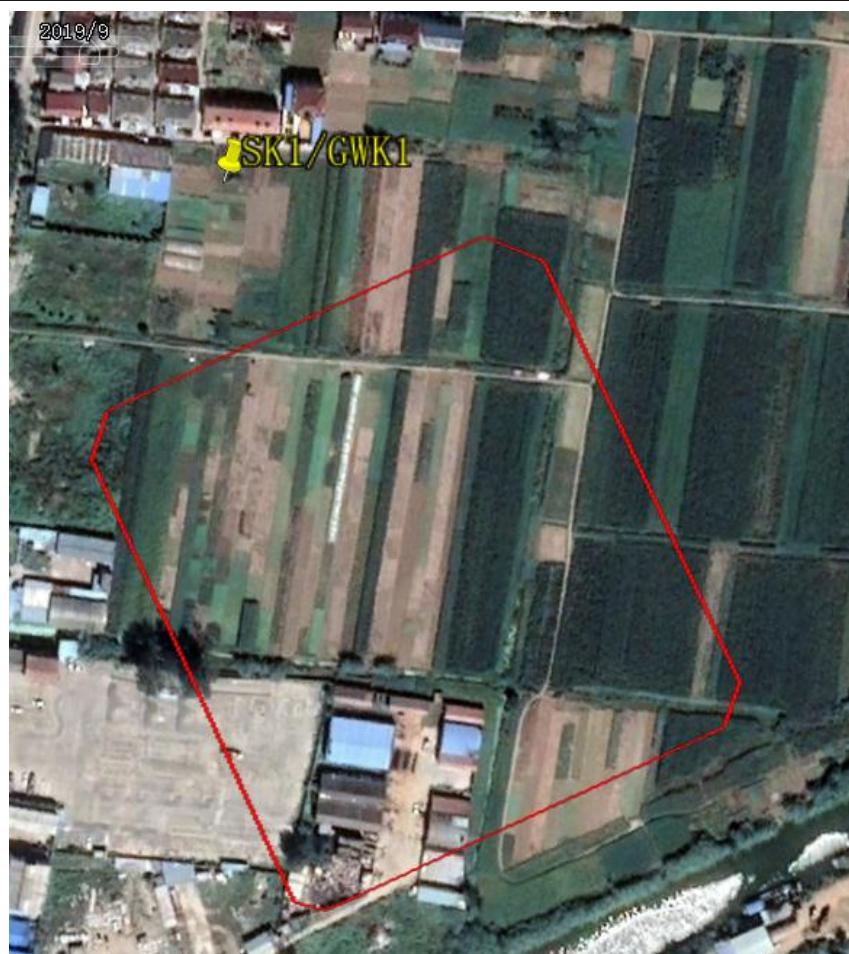
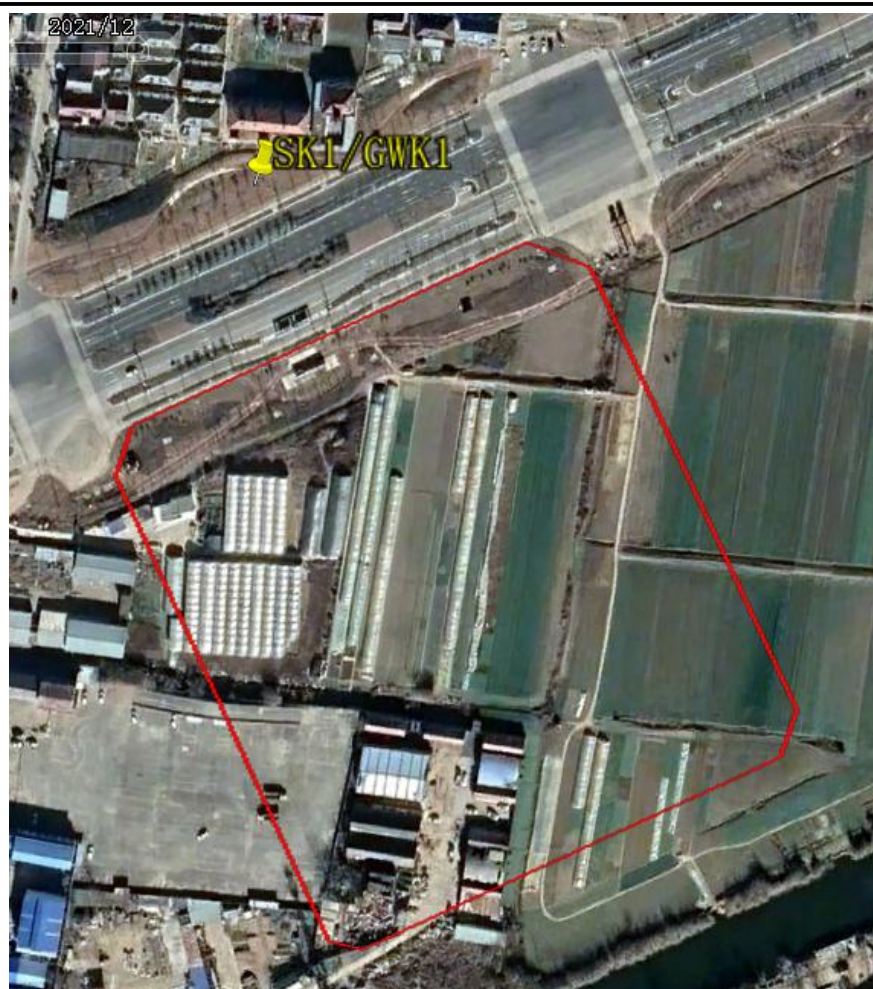
图 4.1.3-2 对照点历史影像图

在地块外，距该地块北侧直线距离 70m 处设置一个场外土壤对照点（SK1/GWK1）；从卫星图上可以看出（见图 4.1.3-2），对照点点位处在过去相当一段时间内均未进行过工业开发，一直被植被、农作物覆盖，保持了土壤的原始状态，适合作为小范围内土壤环境本底值的对照点。另在地块地下水上游方向布设一个对照监测井 GWK1，对应土壤对照点 SK1。对照点位分布情况见图 4.1.3-3。
